WDR-Bericht vom 22. Oktober 2012
zum Stand der Schadenserkundung U-Bahnschaden 2009 an der Baustelle
Waidmarkt in Köln

Taucher sollen Unglücksursache finden: Dem Archiv-Einsturz auf der Spur

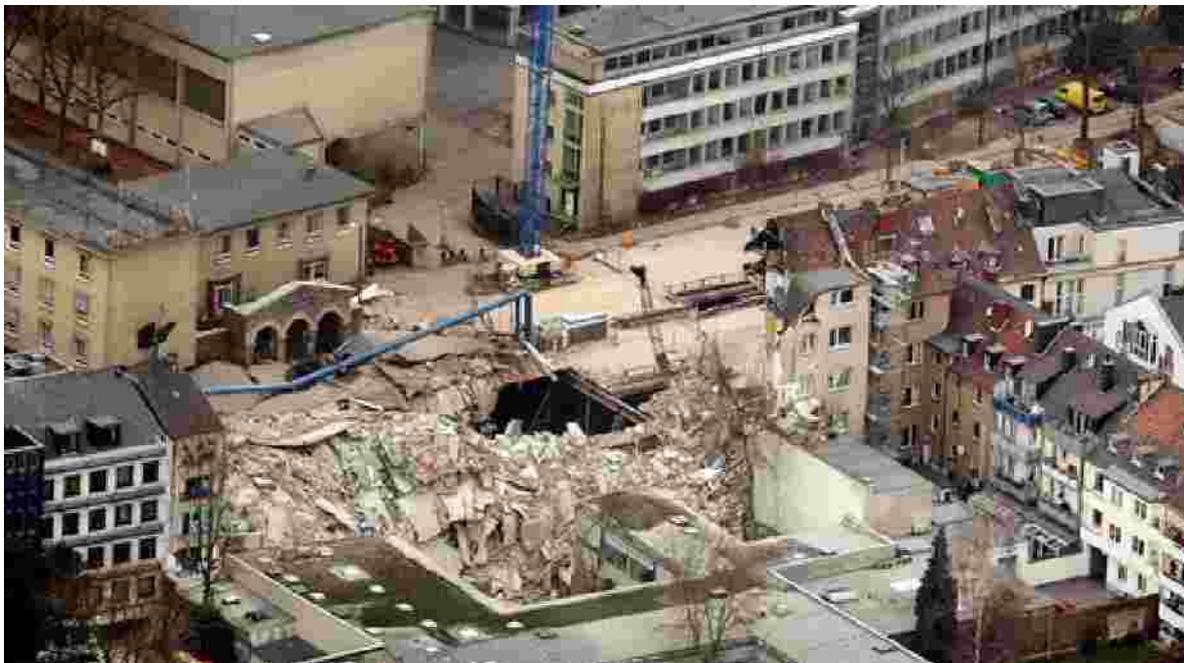
Trümmer des Kölner Stadtarchivs im März 2009
